Calata Zingari, proseguono i lavori

27 Gennaio 2022

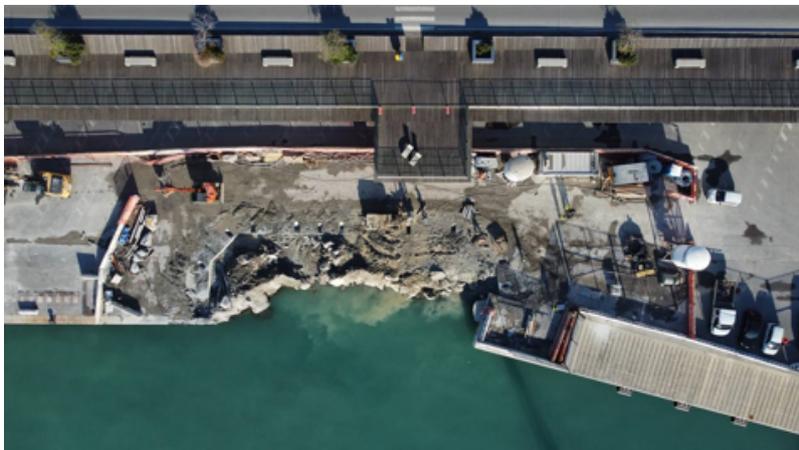
Procedono i lavori di ripristino della banchina a Calata Zingari.

Attualmente sono in corso le lavorazioni legate alla realizzazione dei tiranti che permettono di completare l'opera di sostegno del fronte costituita da pali di grandi diametro e cordolatura sommitale.

Terminata questa fase si procederà con le operazioni di scavo necessarie a rimuovere il materiale franato e propedeutiche alla posa dei blocchi in calcestruzzo che consentiranno il ripristino del profilo esterno della banchina. Infine, si procederà con la realizzazione della sovrastruttura di banchina e del riempimento per rendere operativo il piazzale di circa 4000 mq.
