Calata Olii Minerali Genova, ultimo cassone posizionato

25 Marzo 2024

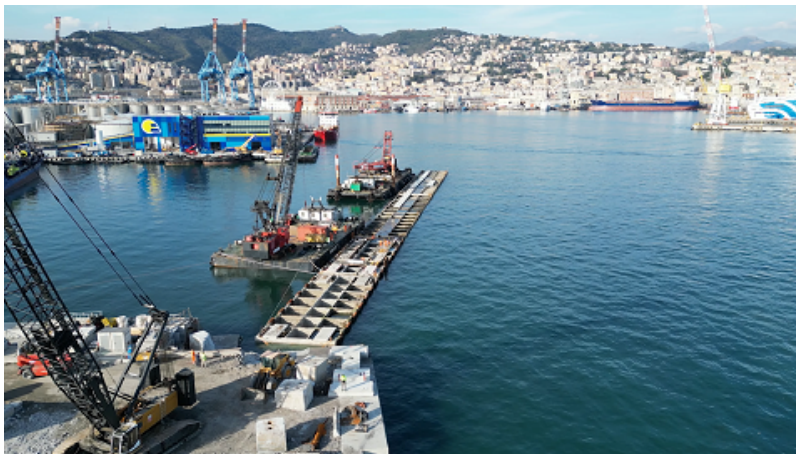
A Calata Olii Minerali, nel centro del porto storico dedicato al traffico merci, si sono recentemente concluse le operazioni di allineamento del quinto cassone, l'ultimo necessario a completare la riprofilatura della banchina est che consentirà un attracco più agile anche alle navi cisterna da 130 metri. Questa milestone raggiunta segna un significativo avanzamento del complesso di interventi di riconfigurazione della calata la cui conclusione è prevista entro l'estate di quest'anno.

La fase di spostamento dei cassoni è stata avviata lo scorso ottobre con il posizionamento del primo modulo partendo dalla testata, la porzione più a mare della banchina, per poi arrivare in radice. Si è proceduto in questo ordine per ottimizzare i tempi di esecuzione della nuova struttura in funzione delle differenti tempistiche di assestamento dei cassoni. Mentre per posizionare quello di testata è stato necessario realizzare una nuova base di appoggio sul fondale, quindi con tempistiche di assetto più lunghe, per il cassone in radice di banchina si è potuto riutilizzare il sedime esistente, nella logica di una economia circolare. Questa strategia win-win non solo riduce l'impatto ambientale della produzione e movimentazione dei materiali di costruzione, ma offre anche un vantaggio in termini di tempo e costo degli interventi.

Sempre in ottica di recupero dei materiali e di presidio dei tempi di realizzazione dell'opera, il prossimo passo prevede il riempimento dei cassoni per consentirne il definitivo affondamento, utilizzando il materiale già presente al loro interno prima del ricollocamento. Contemporaneamente, proseguono i lavori per la riprofilatura della testata Canzio, come da indicazioni dei piloti del porto di Genova, per agevolare le manovre delle navi nel cerchio di evoluzione.
