Ponte San Giorgio, conclusa la metà dei lavori di consolidamento banchina

07 Febbraio 2023

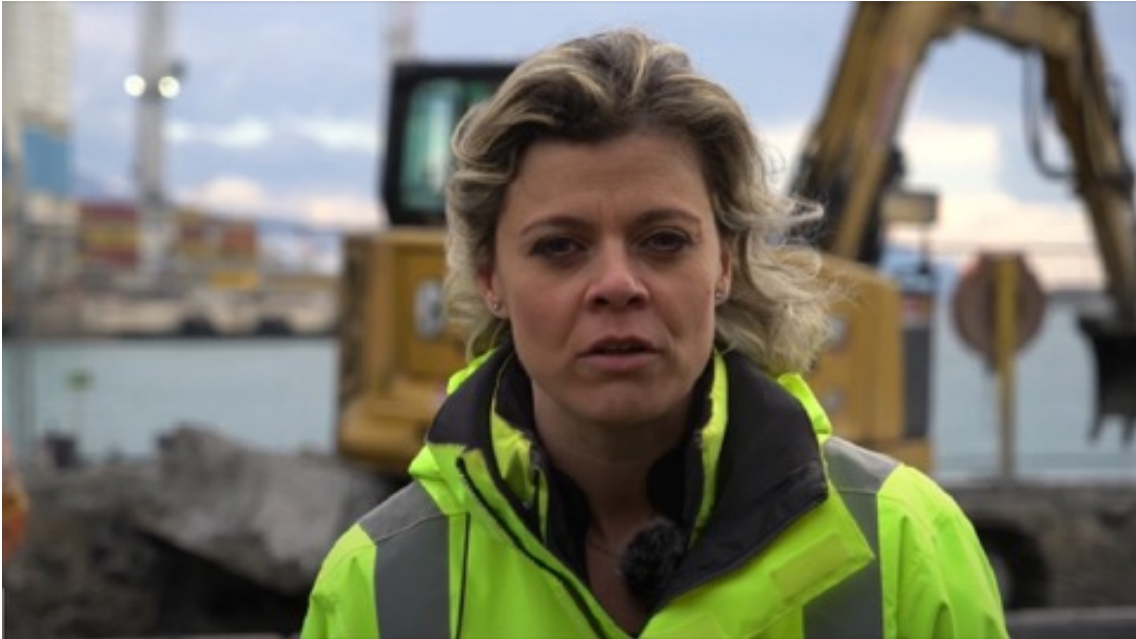
Una miscela cementizia viene iniettata nel suolo impiegando la tecnica del jet grouting, che consiste in perforazioni di piccolo diametro fino alla profondità desiderata; la miscela forma un blocco statico consolidato con il terreno e contribuisce a migliorare la tenuta e la stabilità dell'intera piattaforma.

I trattamenti colonnari sono stati completati nel primo tratto di banchina sul lato nord; proseguono ora senza soluzione di continuità sul lato sud. La profondità delle perforazioni, che cresce gradualmente dai 17 metri della radice ai 25 della testata, è funzionale al futuro approfondimento dei fondali che permetterà l'accesso delle navi di ultima generazione e offrirà ai traffici una struttura primaria di banchina competitiva.Â
